## Memo

**aan** Wijkteam Nieuwe Park  
**onderwerp** Evaluatie inrichting Winterdijk

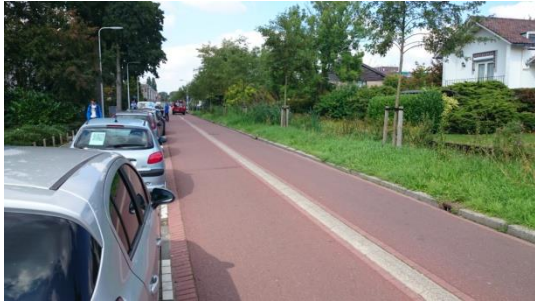
**Afbeelding 1:** Weergave profiel Winterdijk

De inrichting van de Winterdijk kenmerkt zich door een totale profielbreedte van 4,50 meter. In het midden bevindt zich een licht verhoogde (en voor alle bestuurders overrijdbare) "scheidingsband". Aan één zijde bevindt zich daarnaast een langspaarkeerstrook (afbeelding 1). Over de gehele lengte van de Winterdijk geldt tweerichtingsverkeer voor alle bestuurders. De kruispunten zijn gelijkwaardig ingericht en voorzien van punaises (afbeelding 2).

De breedte van de rijbaan is zodanig dat tegemoetkomende personenauto's elkaar goed kunnen passeren. Voor de combinatie personenauto/vrachtauto gaat dit veel moeizamer en komt het in de praktijk ook voor dat verkeer op elkaar wacht ter hoogte van de kruispunten.

Het vermoeden bestaat dat dit deels verband houdt met de profielbreedte van 4,50 meter. Personenauto's kunnen elkaar met deze maatvoering goed passeren. Dit geldt niet voor de combinatie personenauto/vrachtauto (bijvoorbeeld een vuilnisauto). Dit betekent dat men op elkaar moet wachten, wat kan leiden tot kleine opstoppingen van het fiets- en gemotoriseerd verkeer (chaotischere verkeerssituatie). Vanuit het oogpunt van verkeersveiligheid is dit niet bezwaarlijk, (ernstige) ongevallen zullen zich niet snel voordoen, alleen kan het wel invloed hebben op de beleving van bestuurders doordat ze (extra) goed moeten opletten.

Een lering van deze evaluatie voor toekomstige herinrichtingen als fietsstraat vormt de toe te passen breedte van de rijbaan. Een overweging kan zijn om de rijbaan iets breder uit te voeren, zodat een personenauto en een vrachtauto elkaar makkelijker kunnen passeren en ook minder sprake zal zijn van opstoppingen.

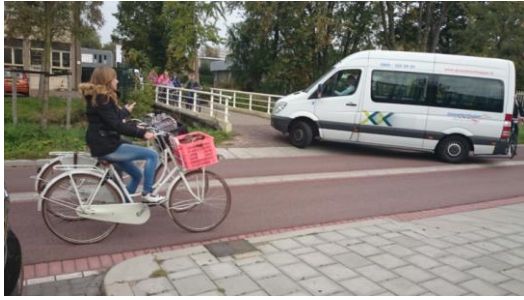
**Afbeelding 3:** *Verkeersafwikkeling tijdens de middagschoolspits (aanrijden van de taxibusjes)*

Op 2 oktober is de situatie opgenomen gedurende de schoolspits van de Park en dijschool. Een gedeelte van de kinderen wordt gebracht en gehaald met taxibusjes en een deel komt per fiets of wordt gebracht met de auto. Het halen en brengen wordt vanaf de Winterdijk, via één in/uitgang, afgewikkeld op het eigen terrein van de school. Deze in/uitgang heeft een breedte van circa 3,00 meter.

Tijdens de schoolspits verliep het behoorlijk soepel, mede als gevolg van het feit dat alle taxibusjes eerst het terrein opreden en vervolgens "gedoseerd" het terrein ook weer verlieten. Qua richtingen was dit op het oog gezien aardig gelijkmatig verdeeld. De relatief smalle in/uitgang zorgde ervoor dat taxibusjes en fietsverkeer (dat gelijktijdig de school verliet) gedwongen werden om rekening met elkaar te houden. De afwikkeling van de taxibusjes op de Winterdijk verliep vervolgens ook zonder problemen.

Op basis van deze schouw kan worden geconstateerd dat de verkeersafwikkeling gedurende de middagschoolspits goed verloopt en geen specifieke aandacht behoeft.
